# 2011年台風12号の降雨による田辺市の大規模斜面崩壊と崩土

中屋志津男（白浜試錐（株））

和歌山県田辺市伏菟野、中辺路町滝尻、大塔村深谷、大塔村熊野川、本宮町三越川の大規模斜面崩壊について、2011年9月12日～19日に調査はおこなった。その概要は次の通りである。

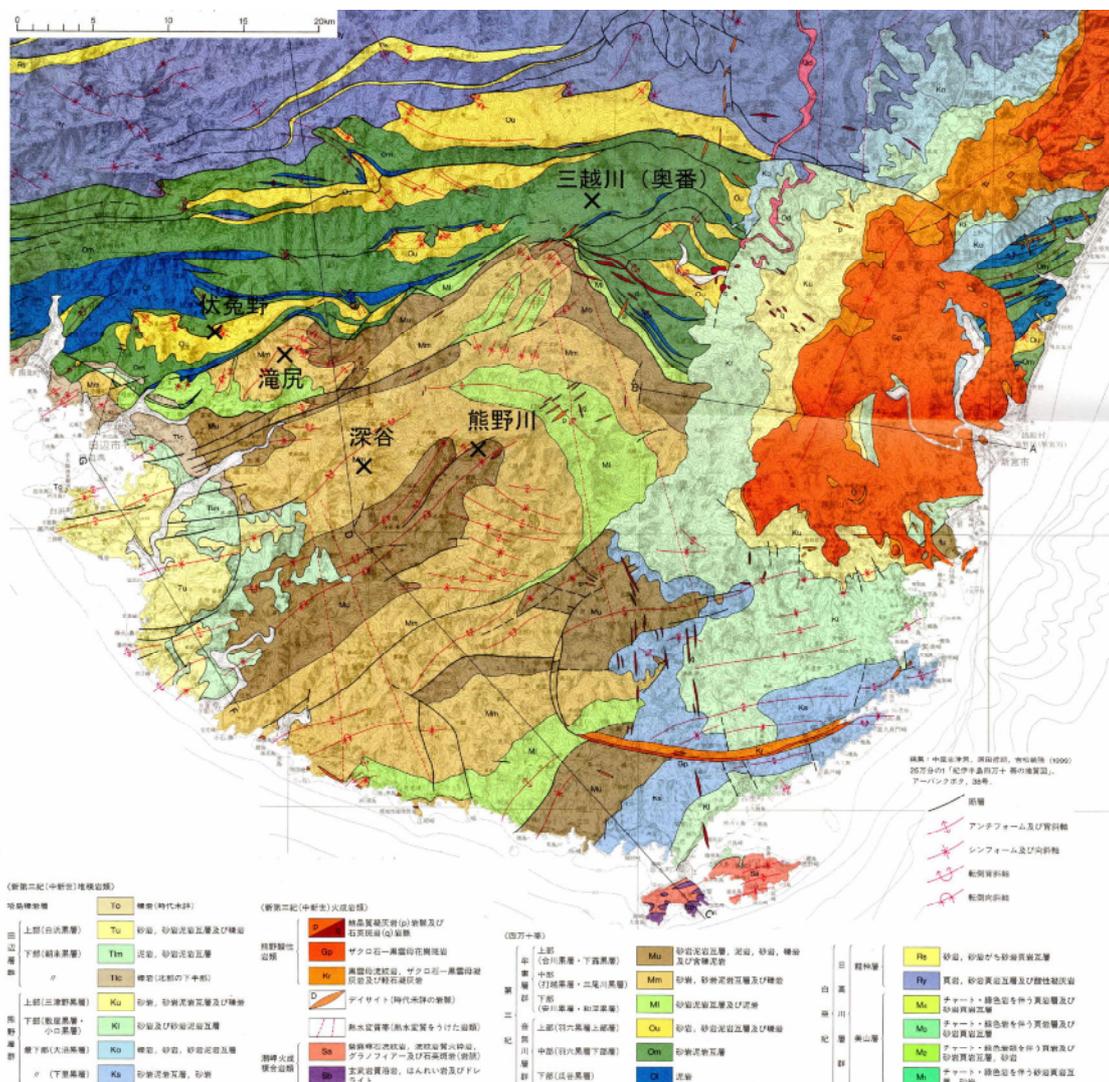
第1図 調査地点。地質図はアーバンクボタ38号(1999)による。

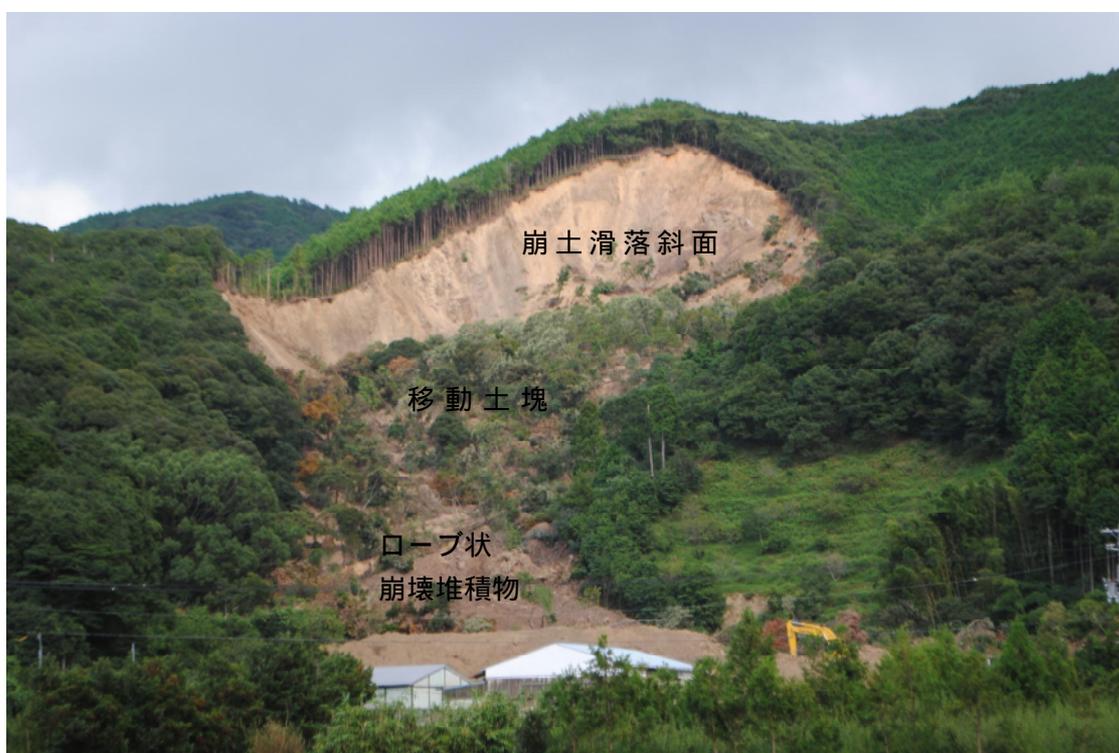
四万十付加体音無川帯の古屋谷スラストの破砕帯が流れ盤崩壊を起こしている。伏菟野地域では、古屋谷スラストは屈曲構造によって変形し、スラスト面が高角で南西側に傾斜する。一部でスラスト面が北東側に転倒している。古屋谷スラストは数十mの断層破砕帯を伴う。スラストの下盤は音無川層群羽六層上部の厚い砂岩・礫岩層からなり、上盤は瓜谷層の暗緑色泥岩層及び羽六層下部の泥岩優勢砂岩泥岩互層からなる。主にスラスト上盤が崩壊している。

第2図 伏菟野の大規模崩壊の全景

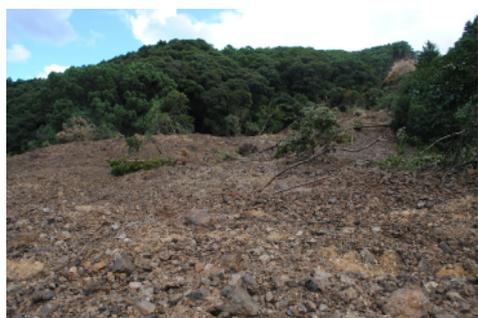
崩土はロープ状崩壊堆積物と移動土塊から成る。ロープ状崩壊堆積物には規模の大きなロープが少なくとも6つ認められる。ロープ状崩壊堆積物は岩屑なだけ様で、土石流化はしていない。ロープは崩壊部の瓜谷層、羽六層の岩相に対応する崩壊堆積物からなる。崩土滑落斜面の下部に回転を伴う移動土塊がある。

第3図 ロープ状崩壊堆積物

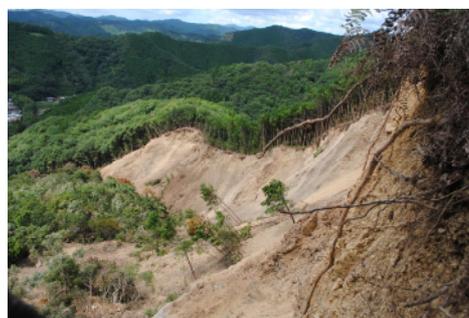
第4図 源頭部と移動土塊

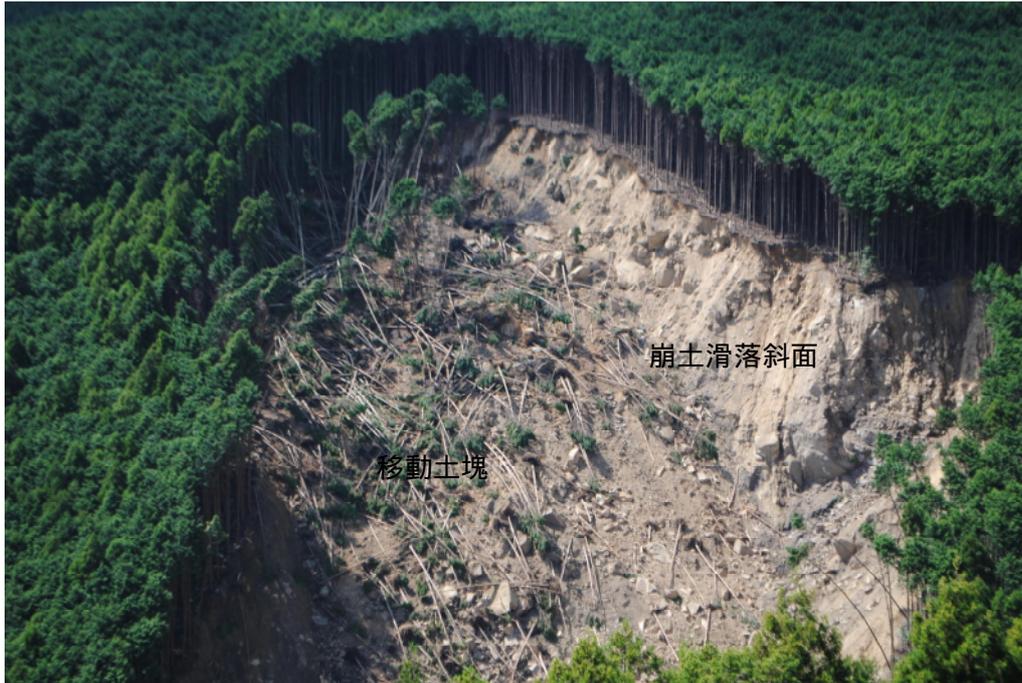
牟婁層群の厚層砂岩・礫岩層が崩壊している．崩壊部は低角の砂岩・礫岩層でほぼ流れ盤をなしている．源頭部に大きな移動土塊が認められる．

第5図 崩壊部の全景

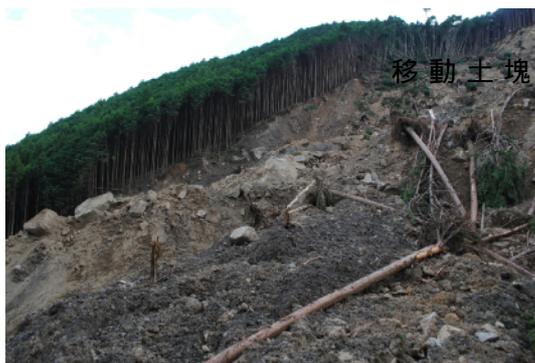
第6図 崩壊部直下の崩土

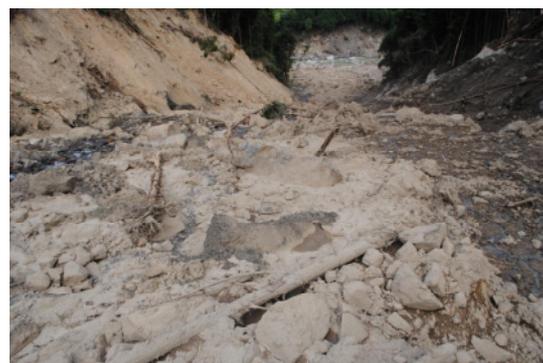
第7図 富田川に達した門谷から土石流

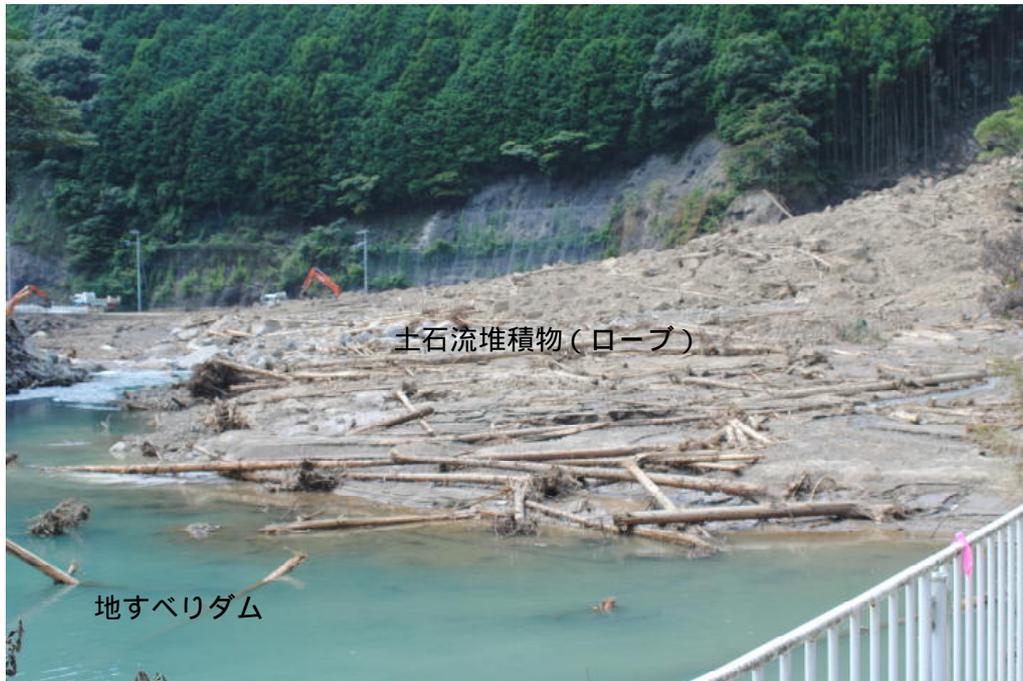
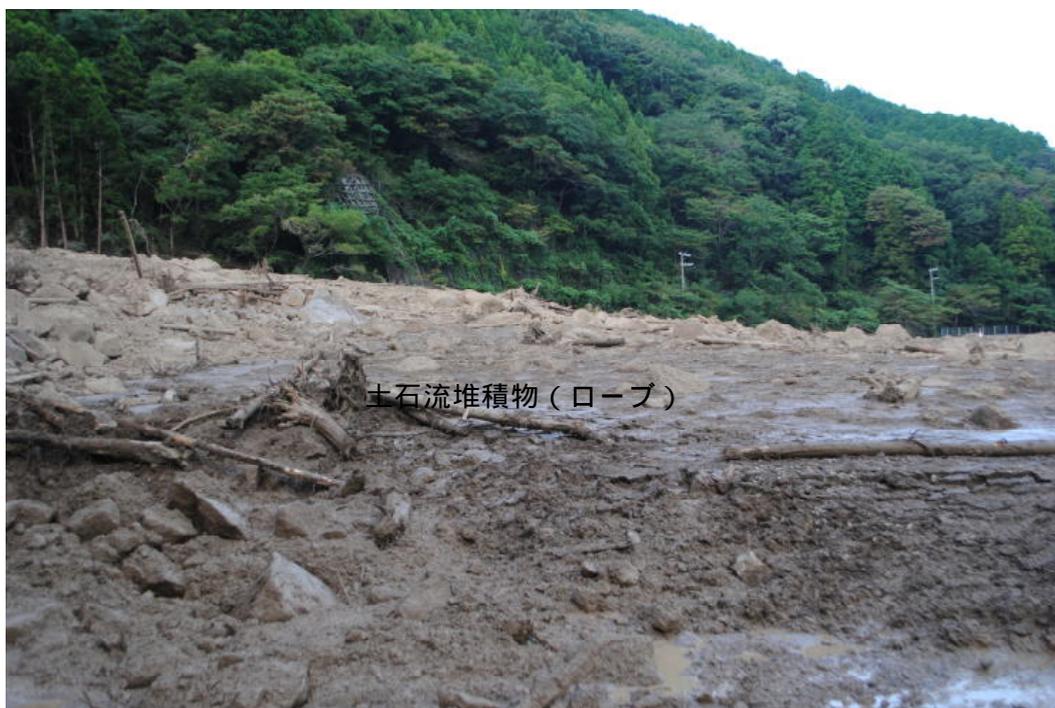
富田川本流には少なくとも7回の土石流が達している．門谷の谷中には土石流堆積物が見られる．富田川本流に地すべりダム（堰止め湖）が形成されている．大部分が決壊しているが，滝尻王子付近まで富田川の水位上昇が認められる．

第 8 図 富田川に流入した土石流と地すべりダム（上：上流側，下：下流側からの撮影）

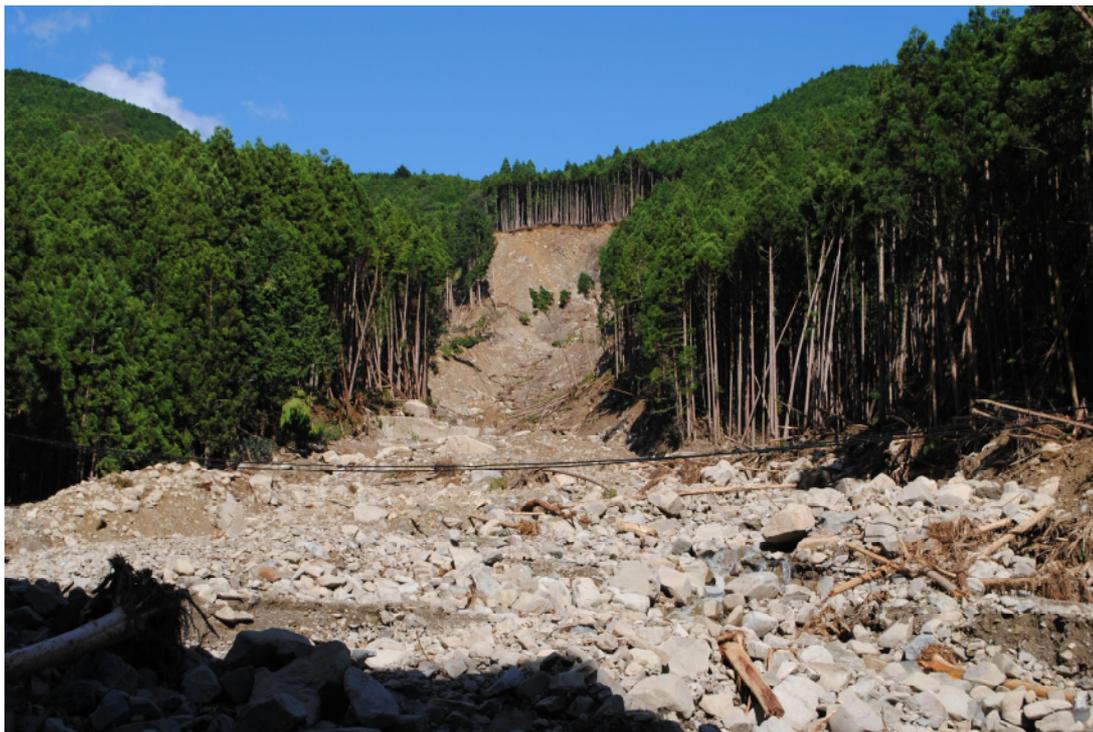
牟婁帯の打越背斜軸部の南翼にあたり，打越層の泥岩層・泥岩優勢砂岩泥岩質互層が崩壊している．頂部緩斜面の遷急点付近で崩壊が発生している．谷の両岸には厚い崩積土があり，過去にも大規模崩壊があったことが推定される．

第9図 崩壊部の全景

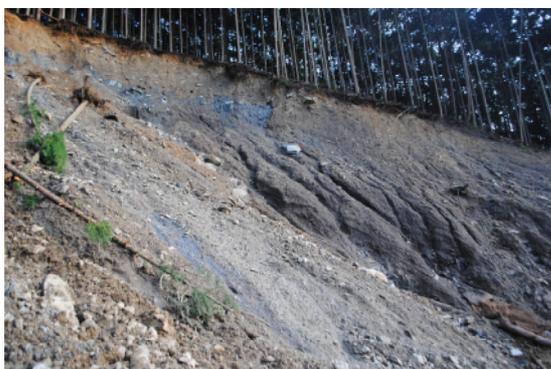
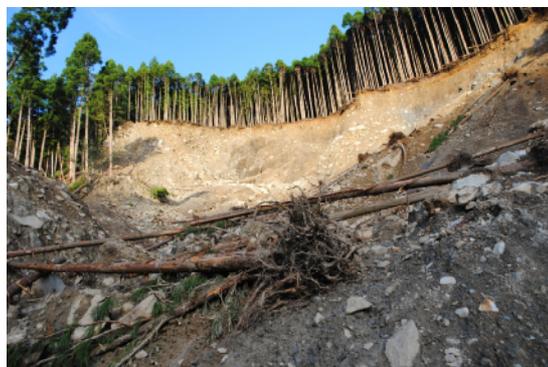
第10図 崩壊部：剪断変形の著しい泥岩層（左）と厚い風化帯（右）

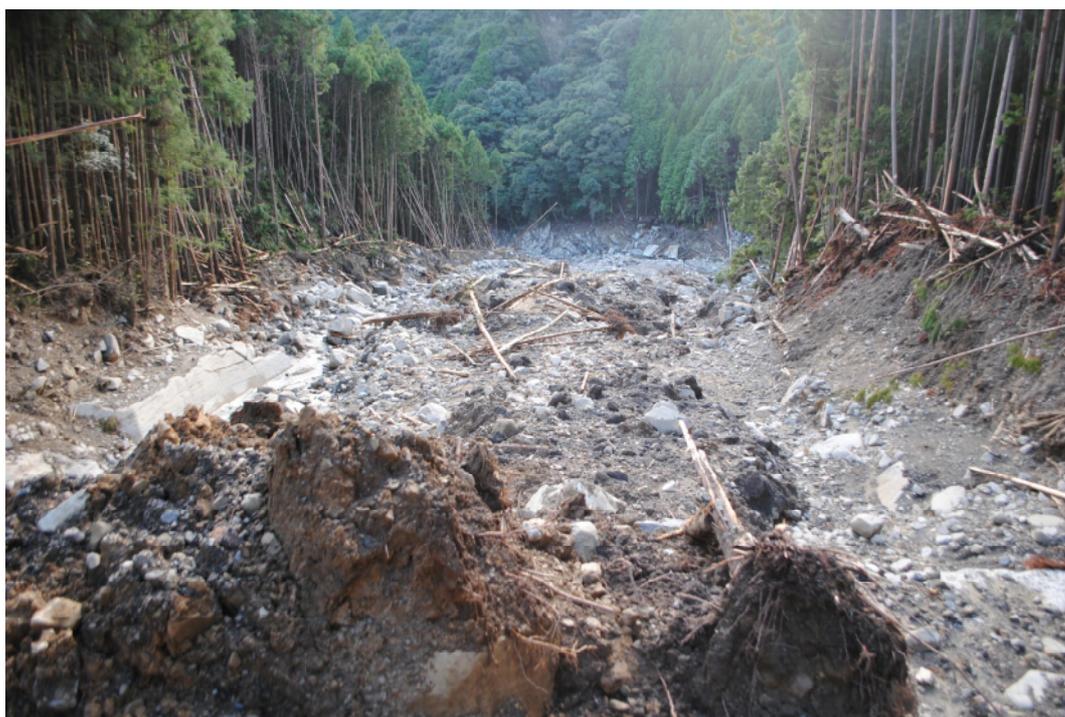
第 1 1 図 谷を埋積した崩壊堆積物．崩壊部から下流側に向かって撮影

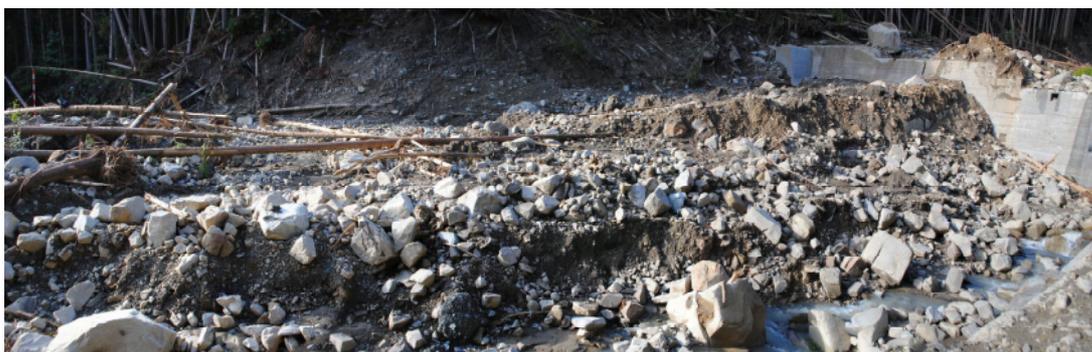
崩壊部直下の谷中にはロープ状の崩壊堆積物が少なくとも6つ認められる．崩土は深谷本谷との合流点付近から土石流化したと考えられる．土石流は深谷集落を越えて約 1km 流下している．

第 1 2 図 谷中に堆積したローブ状崩壊堆積物

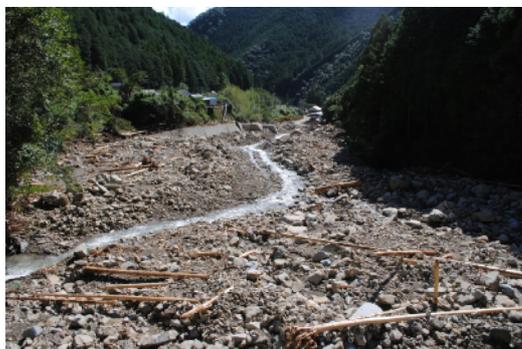
第 1 3 図 深谷集落上流域の土石流堆積物（流路は復旧工事によって改変）

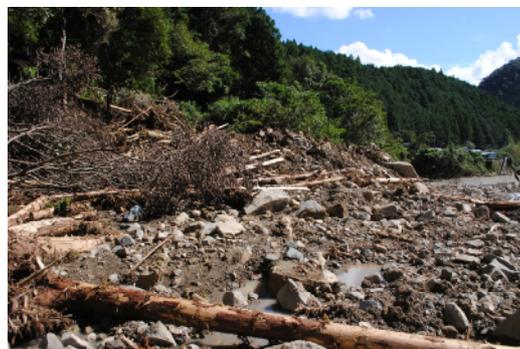
第 1 4 図 第 1 堰堤（左岸）にみられる土石流堆積物

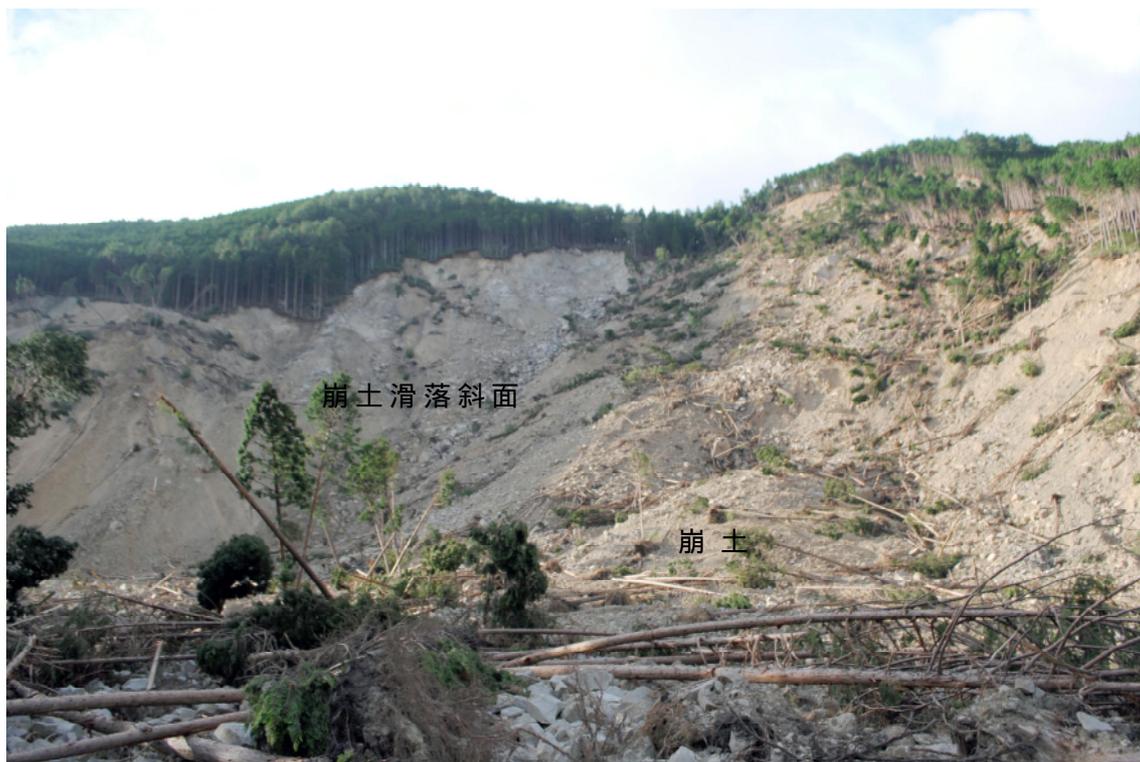
牟婁帯合川複向斜の八丁坂向斜北翼にあたり，牟婁層群打越層の厚い砂岩層と，この上位に累重する合川層の泥岩が流れ盤崩壊を起こしている．

第 1 5 図 崩壊部全景．崩壊部右上方には尾根近くまで多数のクラックが発達する．

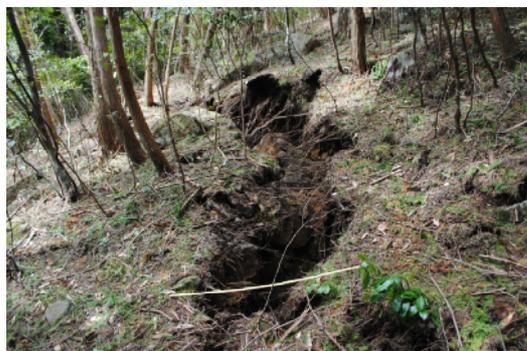
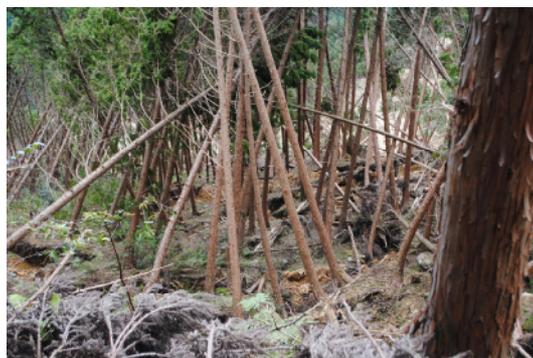
崩土は大量の崩壊堆積物及び移動土塊からなり，土石流が百間谷付近まで達している．これらが熊野川を堰き止めて地すべりダムが形成されている．崩壊源頭部の上部の斜面には尾根近くまで多数のクラックが発達する．

第 1 6 図 尾根（左）付近及び斜面（右）に発達するクラック

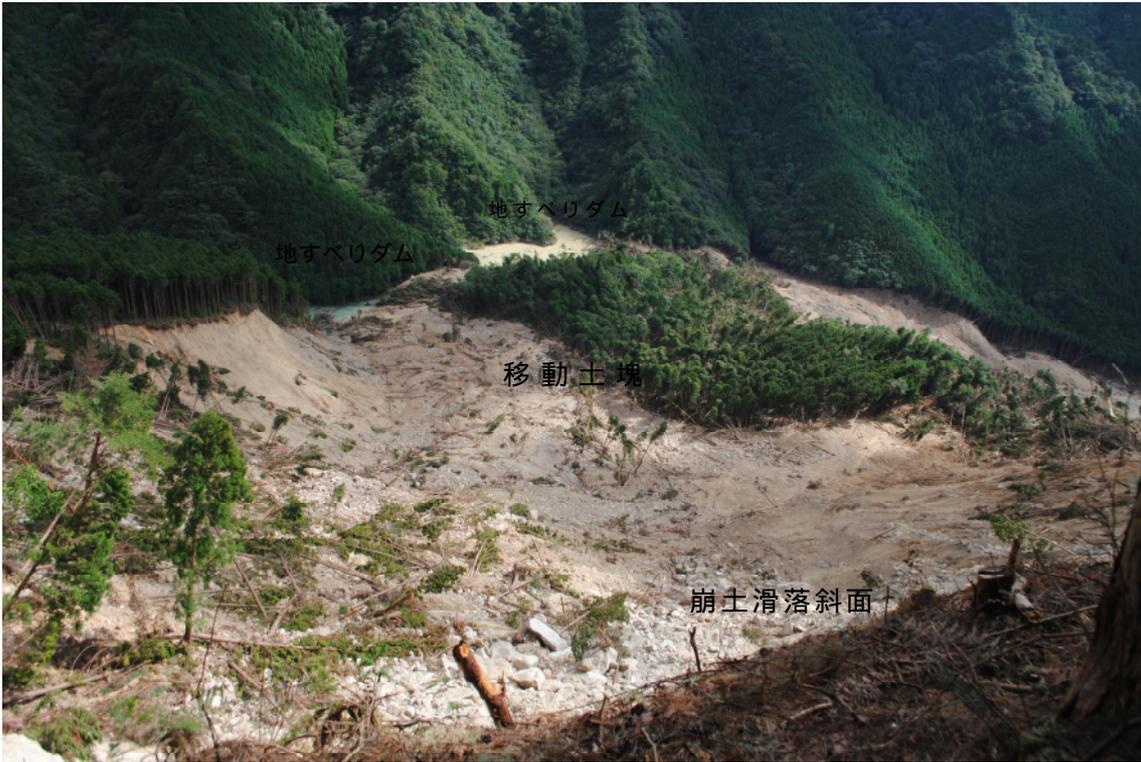
第 1 7 図 崩土滑落斜面，移動土塊及び地すべりダム。

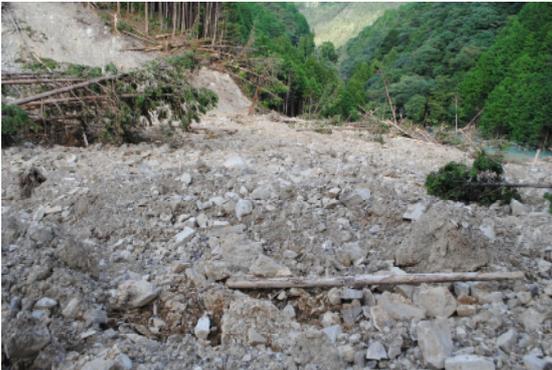
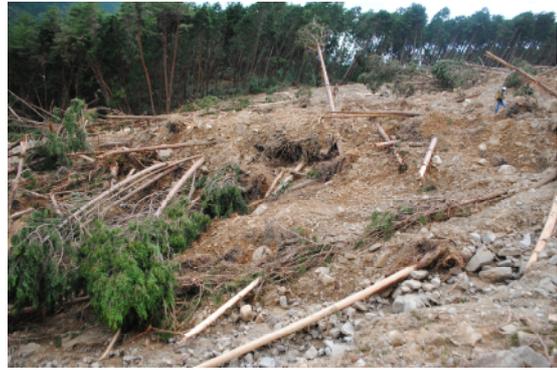
第 1 8 図 土石流堆積物

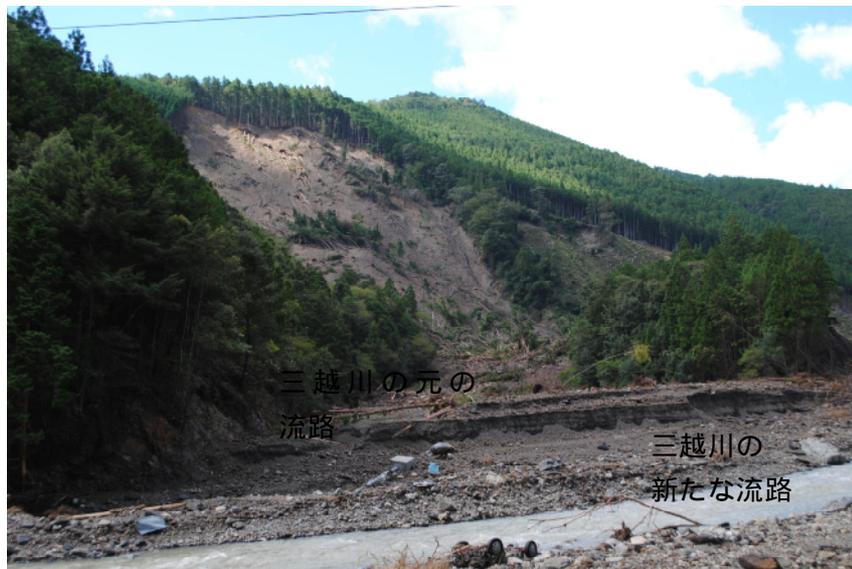
第20図 崩壊全景．三越川（新流路）右岸には地すべりダムの決壊に伴って形成された堆積物があり，3段の平坦面が認められる．

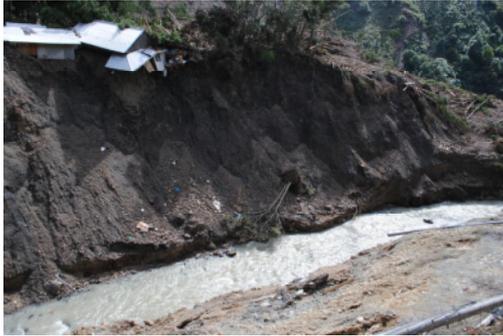
第 2 1 図 溢流・侵食によって新たに形成された流路

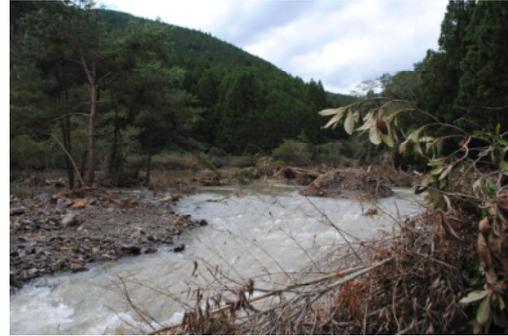
第 2 2 図 三越川を堰き止めた地すべりダム．右：上流側，左下：流出部．
